Schlussbericht der Eidgenössischen Flugunfall-Untersuchungskommission

des Helikopters Alouette III SA 319B HB-XMZ

Air Zermatt AG

vom 31. Juli 1983

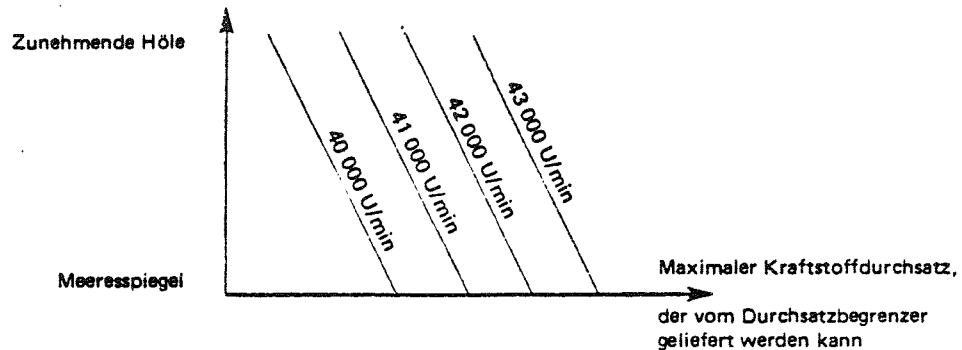
Der Verlauf des maximalen Kraftstoffdurchsatzes gegenüber der Höhe und der Triebwerksdrehzahl könnte wie folgt dargestellt werden :

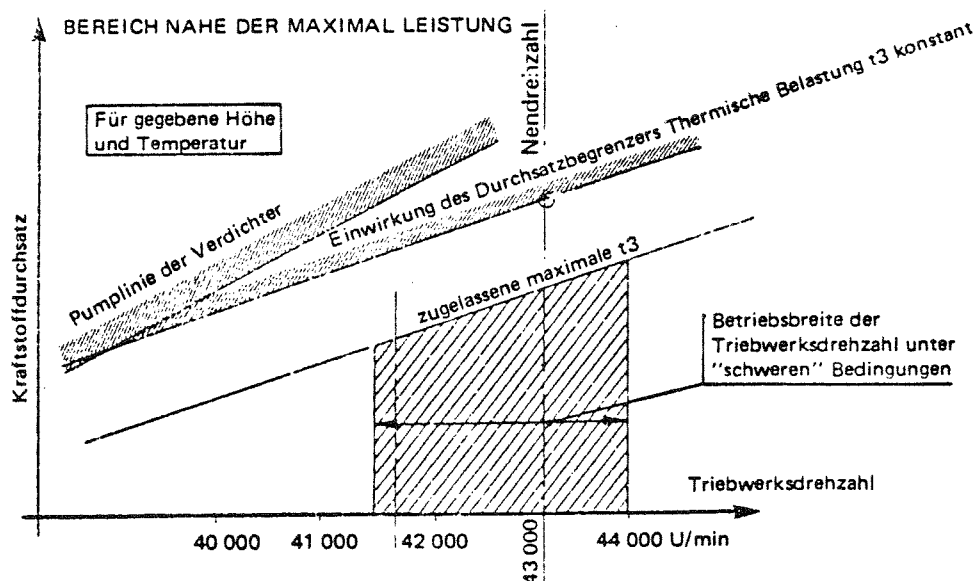
Diese Pumplinie, die hier gegenüber der Triebwerksdrehzahl dargestellt ist, definiert die obere Betriebsgrenze des Triebwerks, die erreichbar ist. Oberhalb dieser Linie tritt unweigerlich ein Pumpen ein.

Aus dem folgenden Diagramm ist ersichtlich, dass der normale Betriebsbereich des Triebwerks weder die Pumplinie noch die Kraftstoffdurchsatzgrenze berührt (schraffiertes Rechteck).

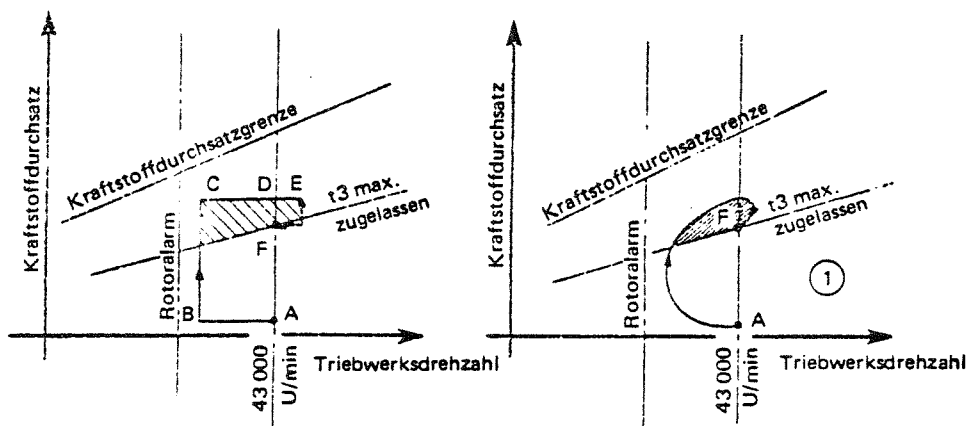
1) Schneller Anstieg der Leistung ohne Überschreitung der Durchsatzgrenze :

Der Pilot erhöht den Blattwinkel und die Drehzahl fängt an abzufallen (A-B) ; der Regler erhöht den Kraftstoffdurchsatz (B-C) ; die Drehzahl steigt folglich an (C-D) und übersteigt selbst kurz die Nenndrehzahl (D-E) bevor sie wieder durch Durchsatzverminderung zurückgeht (E-F) und sich stabilisiert (F-G)

Da diese Evolution verknüpft und nicht in Einzelstufen zerlegt ist, wird die Schleife (1) des Diagramms erhalten, die nicht den Einsatzbereich des Durchsatzbegrenzers berührt.

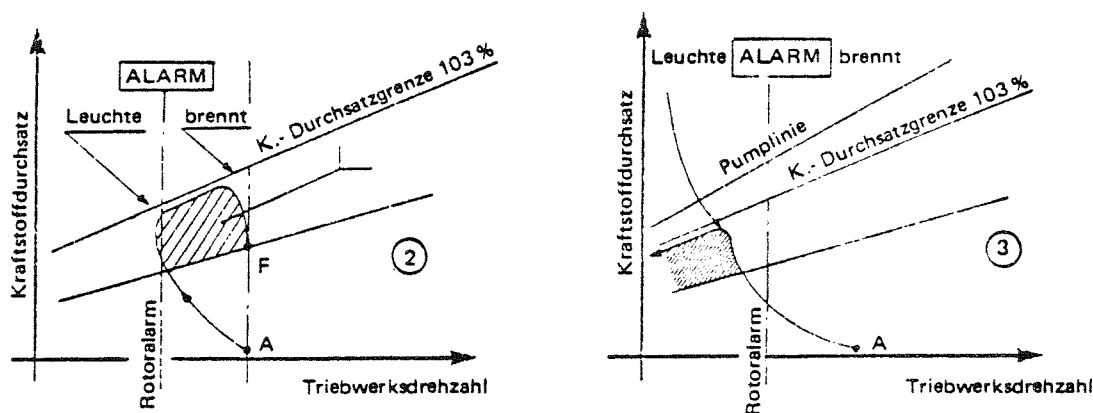
2) Schnelle leistungserhöhung mit Eingriff des Durchsatzbegrenzers.

Der Abfall der Triebwerksdrehzahl war brutaler als vorher, wodurch der Kraftstoffdurchsatz anstieg ; dieser Anstieg wird vom Durchsatzbegrenzer eingeschränkt.

Wenn nämlich die verlangte Leistung über der vom Triebwerk lieferbaren Leistung liegt (z.B. bei einem Blattwinkel jenseits des elastischen Anschlags und bedeutendes Eindrücken des rechten Steuerpedals), dann könnte die Drehzahl des Triebwerks im günstigsten Falle auf demselben Wert bleiben oder auch weiter abfallen. Wenn also der Pilot den Abfall der Triebwerksdrehzahl nicht beachtet und diese noch weiter fällt, wird sie zum Pumpen führen und einen totalen Leistungsverlust des Triebwerks hervorrufen (Abb. 3). Daher muss der Pilot beim Aufleuchten der Leuchte "ALARM" des Durchsatzbegrenzers sehr aufmerksam sein und sofort eingreifen.

Sobald die Leuchte "ALARM" aufleuchtet, muss sich der Pilot unverzüglich vergewissern, dass die Rotordrehzahl zügig ansteigt. Sollte das nicht der Fall sein, dann muss er ohne Zögern die verlangte Leistung herabsetzen (Blattstellhebel und Seitensteuerpedale) (siehe Abb. 2).
